Überprüfung einer geschliffenen und nachbehandelten Betonfläche auf  
Wassereindringvermögen und Gleitreibung am 02.03.2015

Hier: Kurzbericht

K U R Z B E R I C H T

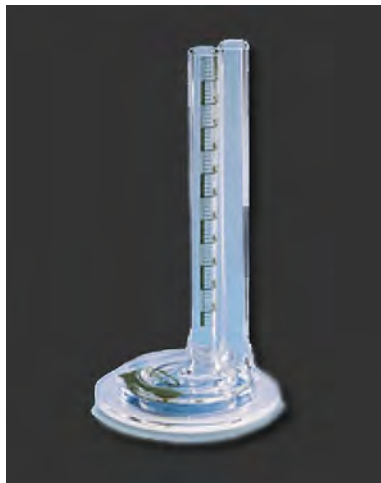
Es wurde der sogenannte Wasseraufnahmekoeffizient als Kennwert zur Einstufung von Baustoffen hinsichtlich des Wasseraufnahmeverhaltens gemäß DIN 52617 / DIN EN ISO 15148 ermittelt.

Im Rahmen der Prüfungen vor Ort wurden folgende Messergebnisse ermittelt:
